# Exempel på lyckad patientbehandling

16 juni 2025

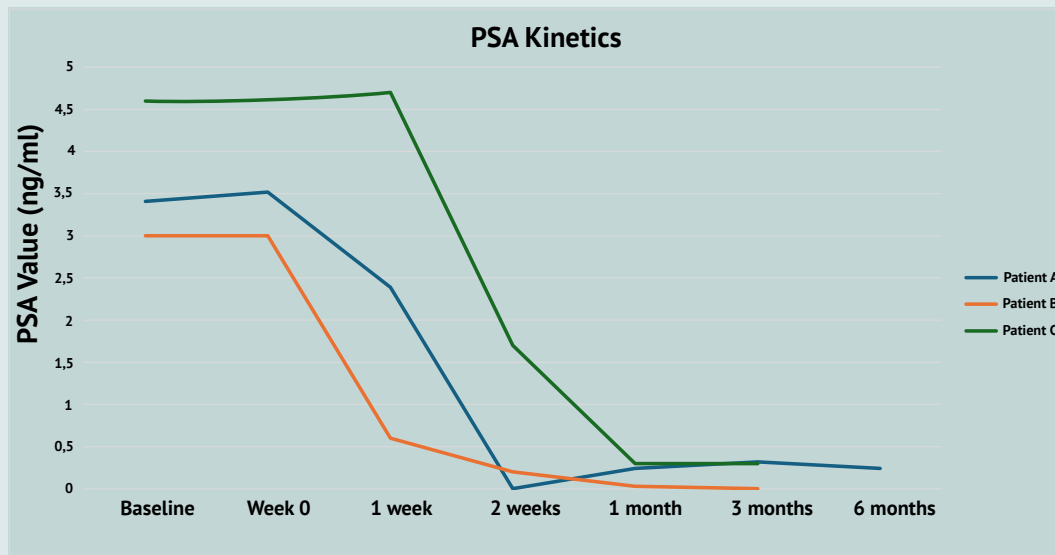
Figur 1. PSA mätningar för de senaste behandlade patienterna visar minskat PSA-värde efter behandling.

- » Minskat PSA-värde som indikerar ett bra initialt resultat.
- » Magnetresonans-bilder (MRI) tagna ca 1 vecka efter behandling visar:
  - » Behandlingen har "täckt" tumören enligt behandlingsplanen
  - » Den behandlade tumören uppvisar nekros, dvs vävnadsdöd
  - » Liten eller ingen skada har skett på vävnad utanför prostatan
  - » Ingen synlig kvarvarande tumör

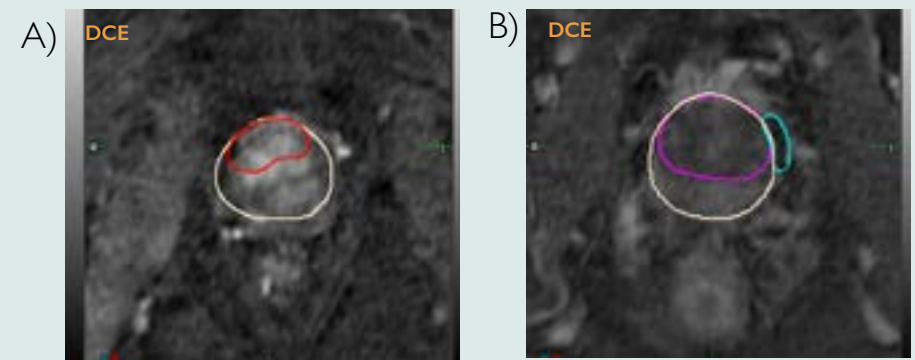
Figur 2. Exempel på MRI-bedömning för en av de senaste behandlade patienterna. A) Före behandling visar: prostatakontur (gul) och tumör område (rött). B) efter behandling med SpectraCures Q-PRO®-system som visar prostatan (gul), täckt behandlat område (lila), nekros utanför prostatan (magenta), och ingen kvarvarande tumör.
